**CHRONIK DER RATHAUSSANIERUNG HALLSTADT**

**SANIERUNGSMASSNAHMEN**

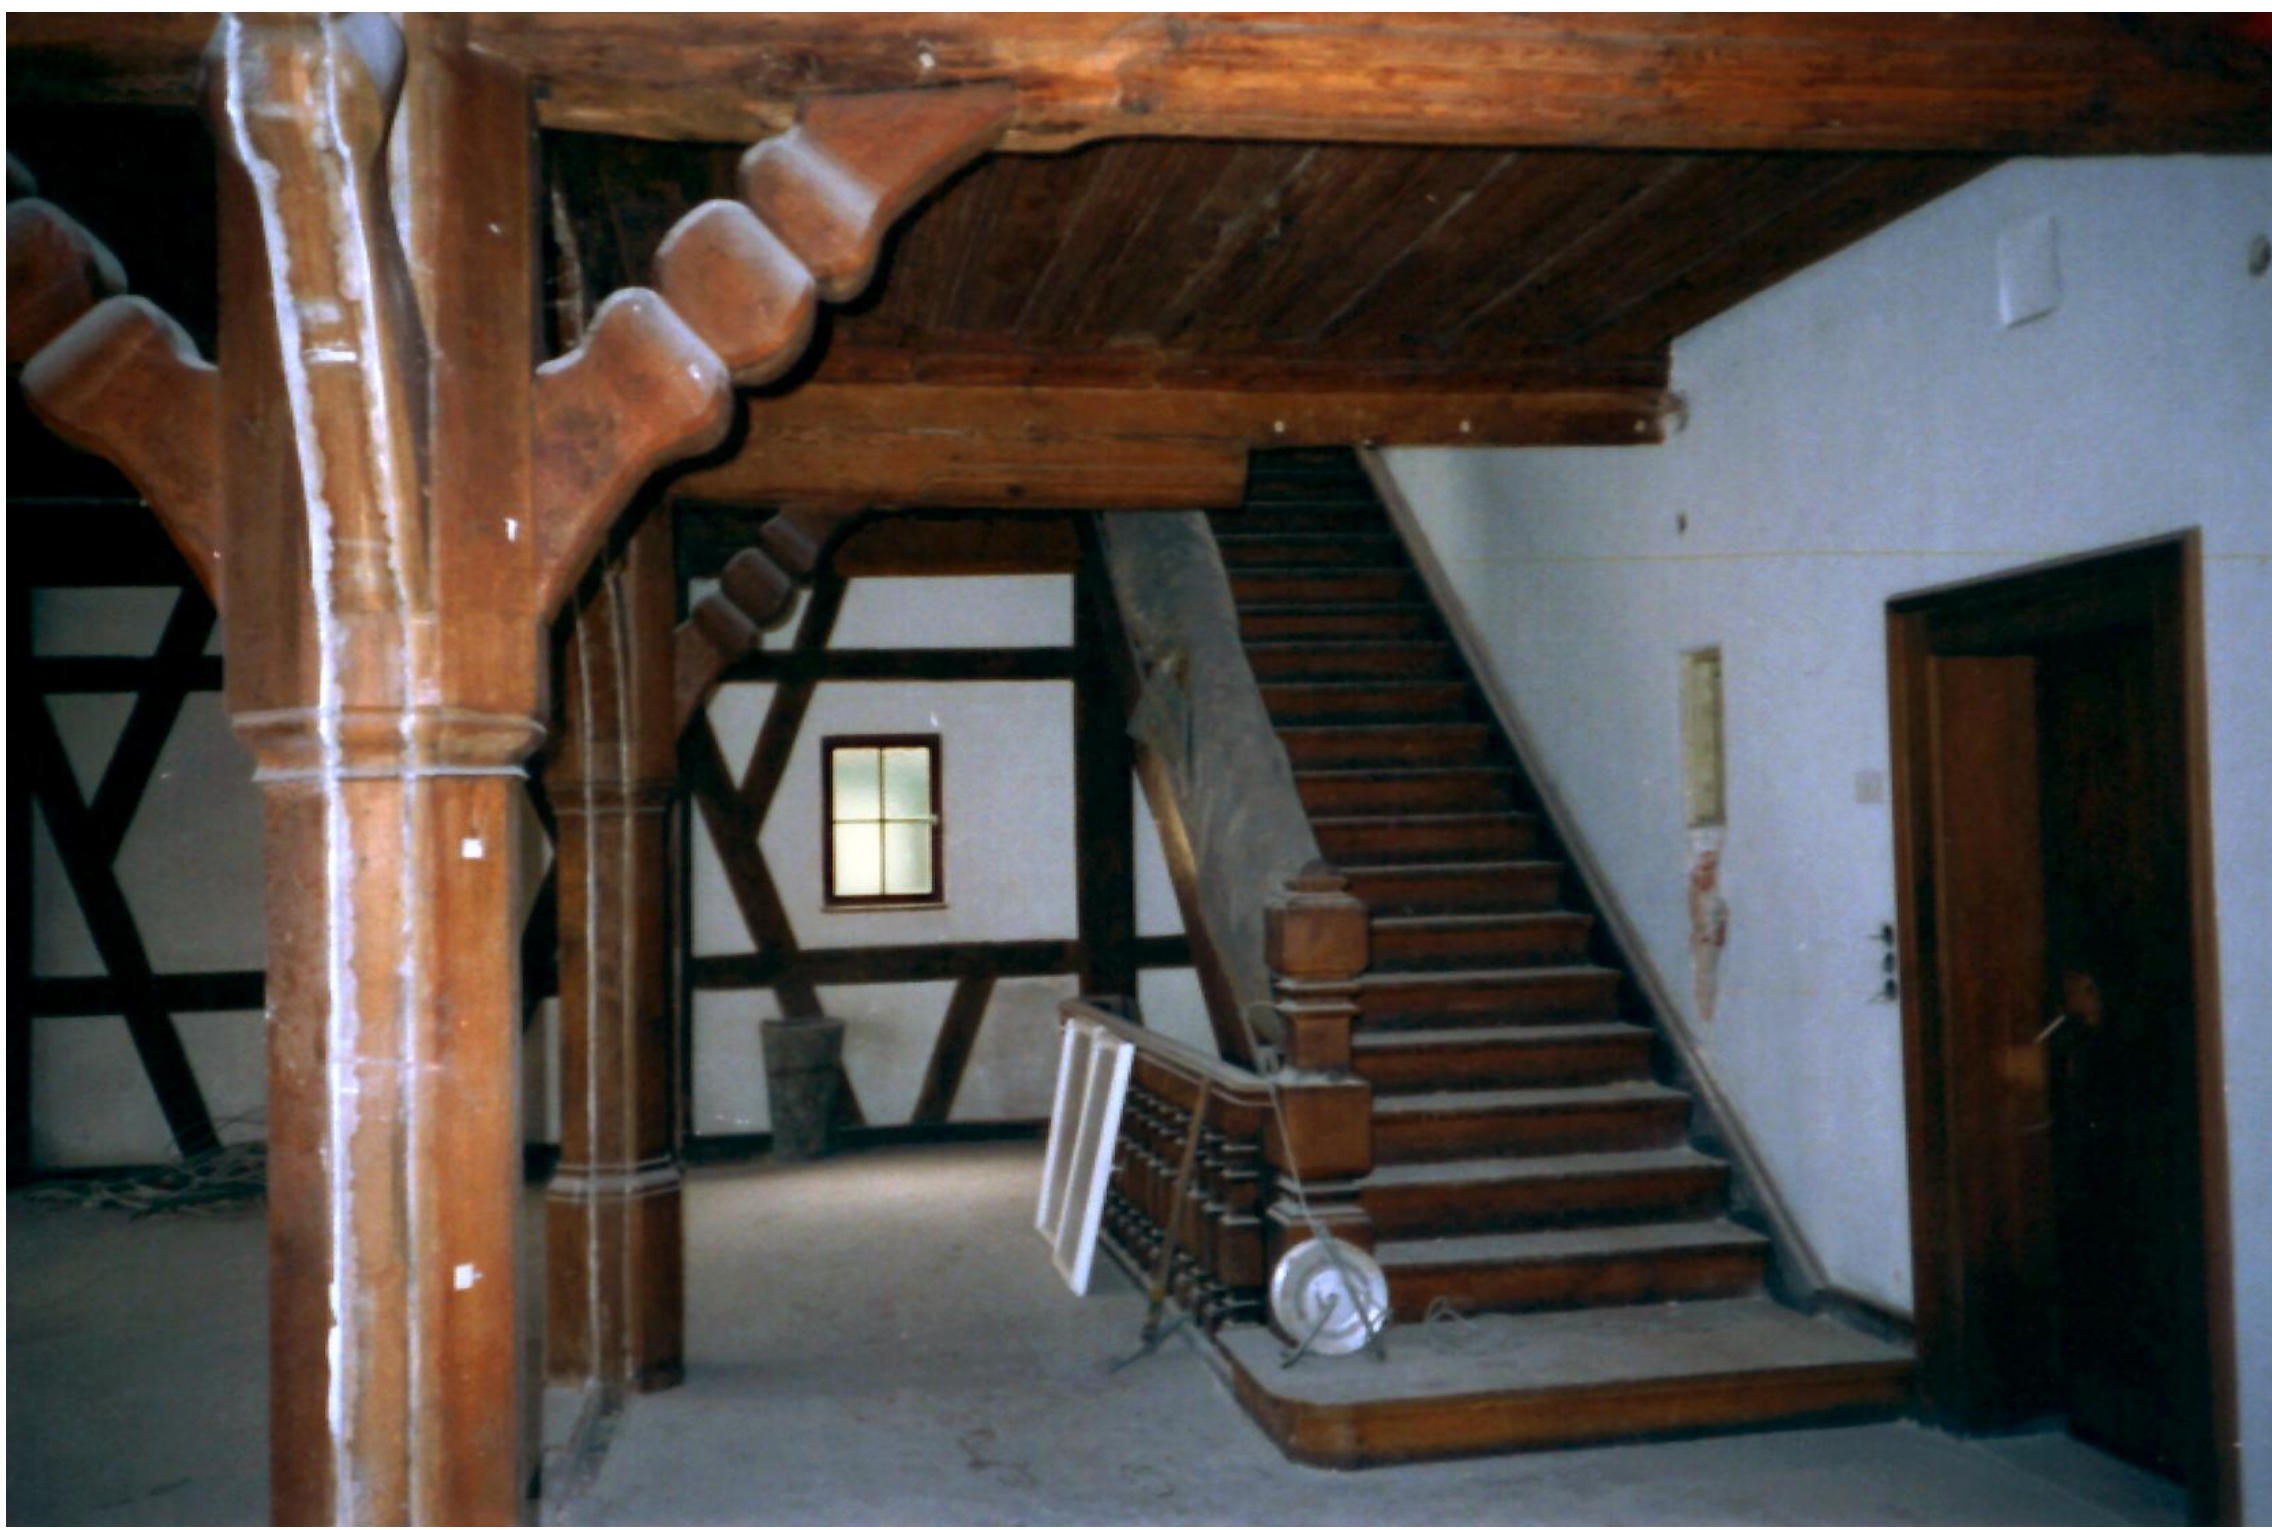
ZUSTAND VOR DEN SANIERUNGSMASSNAHMEN

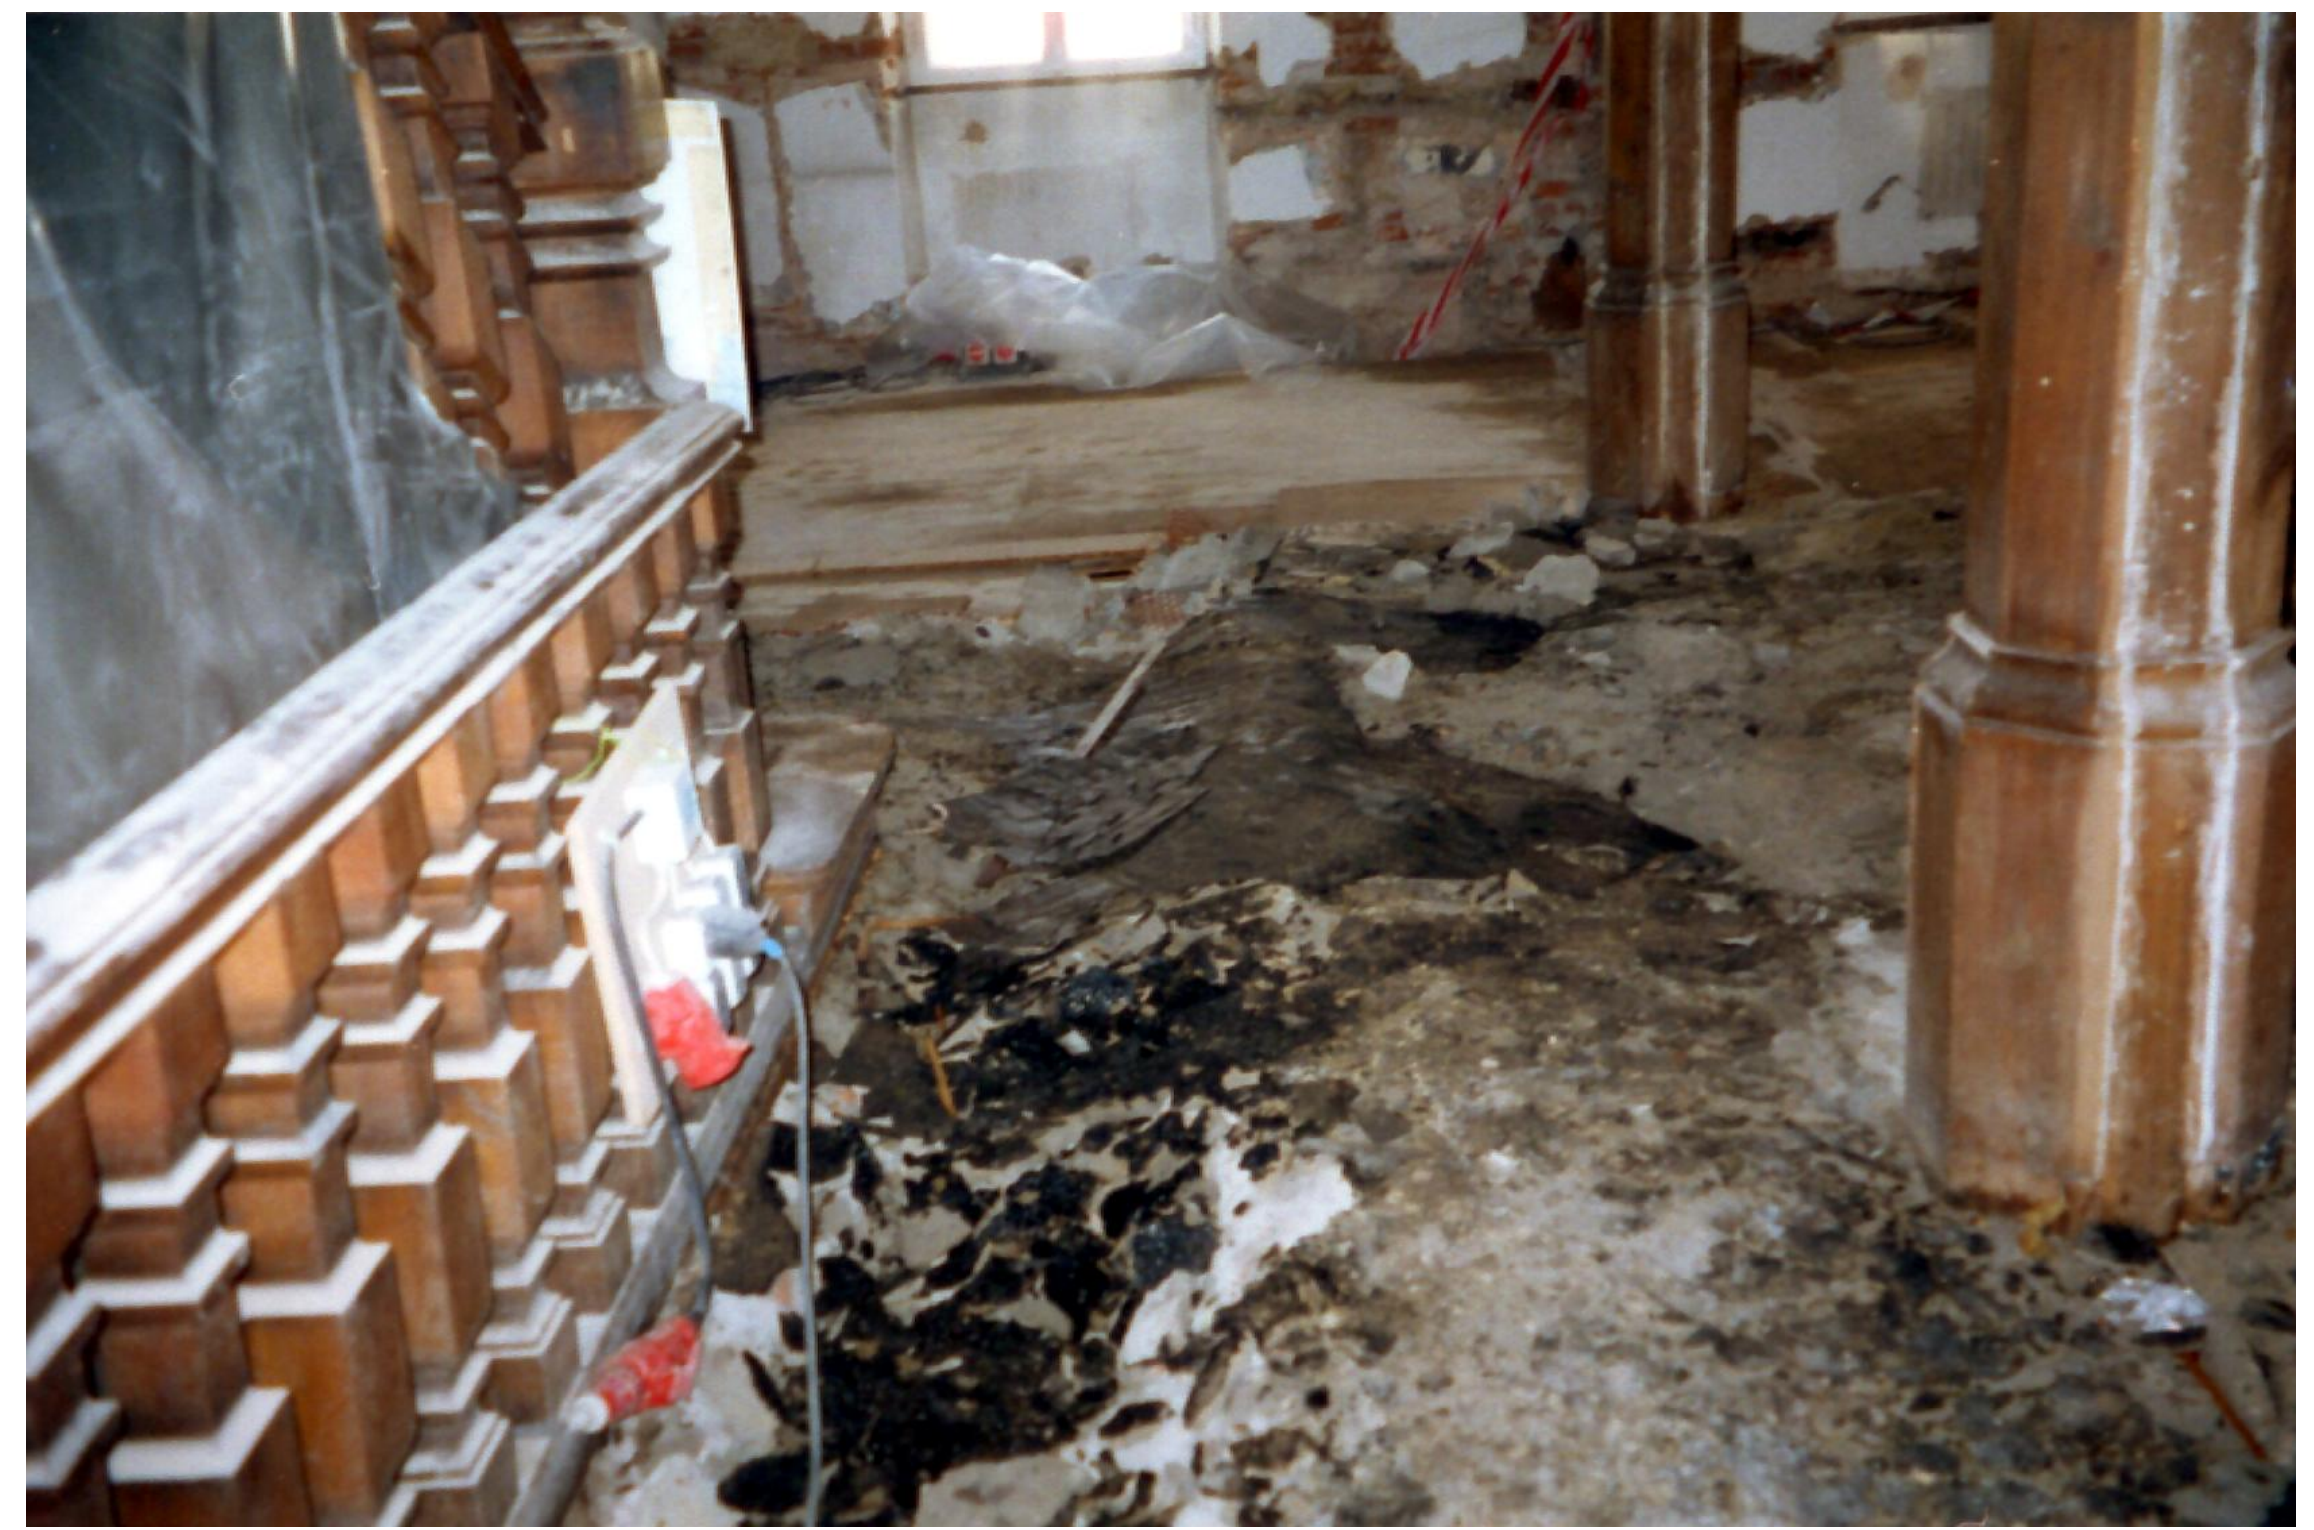
AUSBAU DER PAK-HALTIGEN BÖDEN

- 80 m<sup>3</sup> Konstruktionshölzer  
- 9000 kg Stahlbauteile (Schrauben, Dübel usw. nicht berücksichtigt)
- Schadstoffgutachten**  
Der Austritt von Schadstoffen wie Pentachlorophenole (PCP) und γ-Hexachlorocyclohexan (Lindan) wurde durch Maskierung der betroffenen Bauteile mit zugelassenen Produkten, bzw. diffusionsdichten Verkleidungen unterbunden. PAK (Polycyclische aromatische Kohlenwasserstoffe) -haltige Böden wurden komplett ausgebaut und entsorgt.

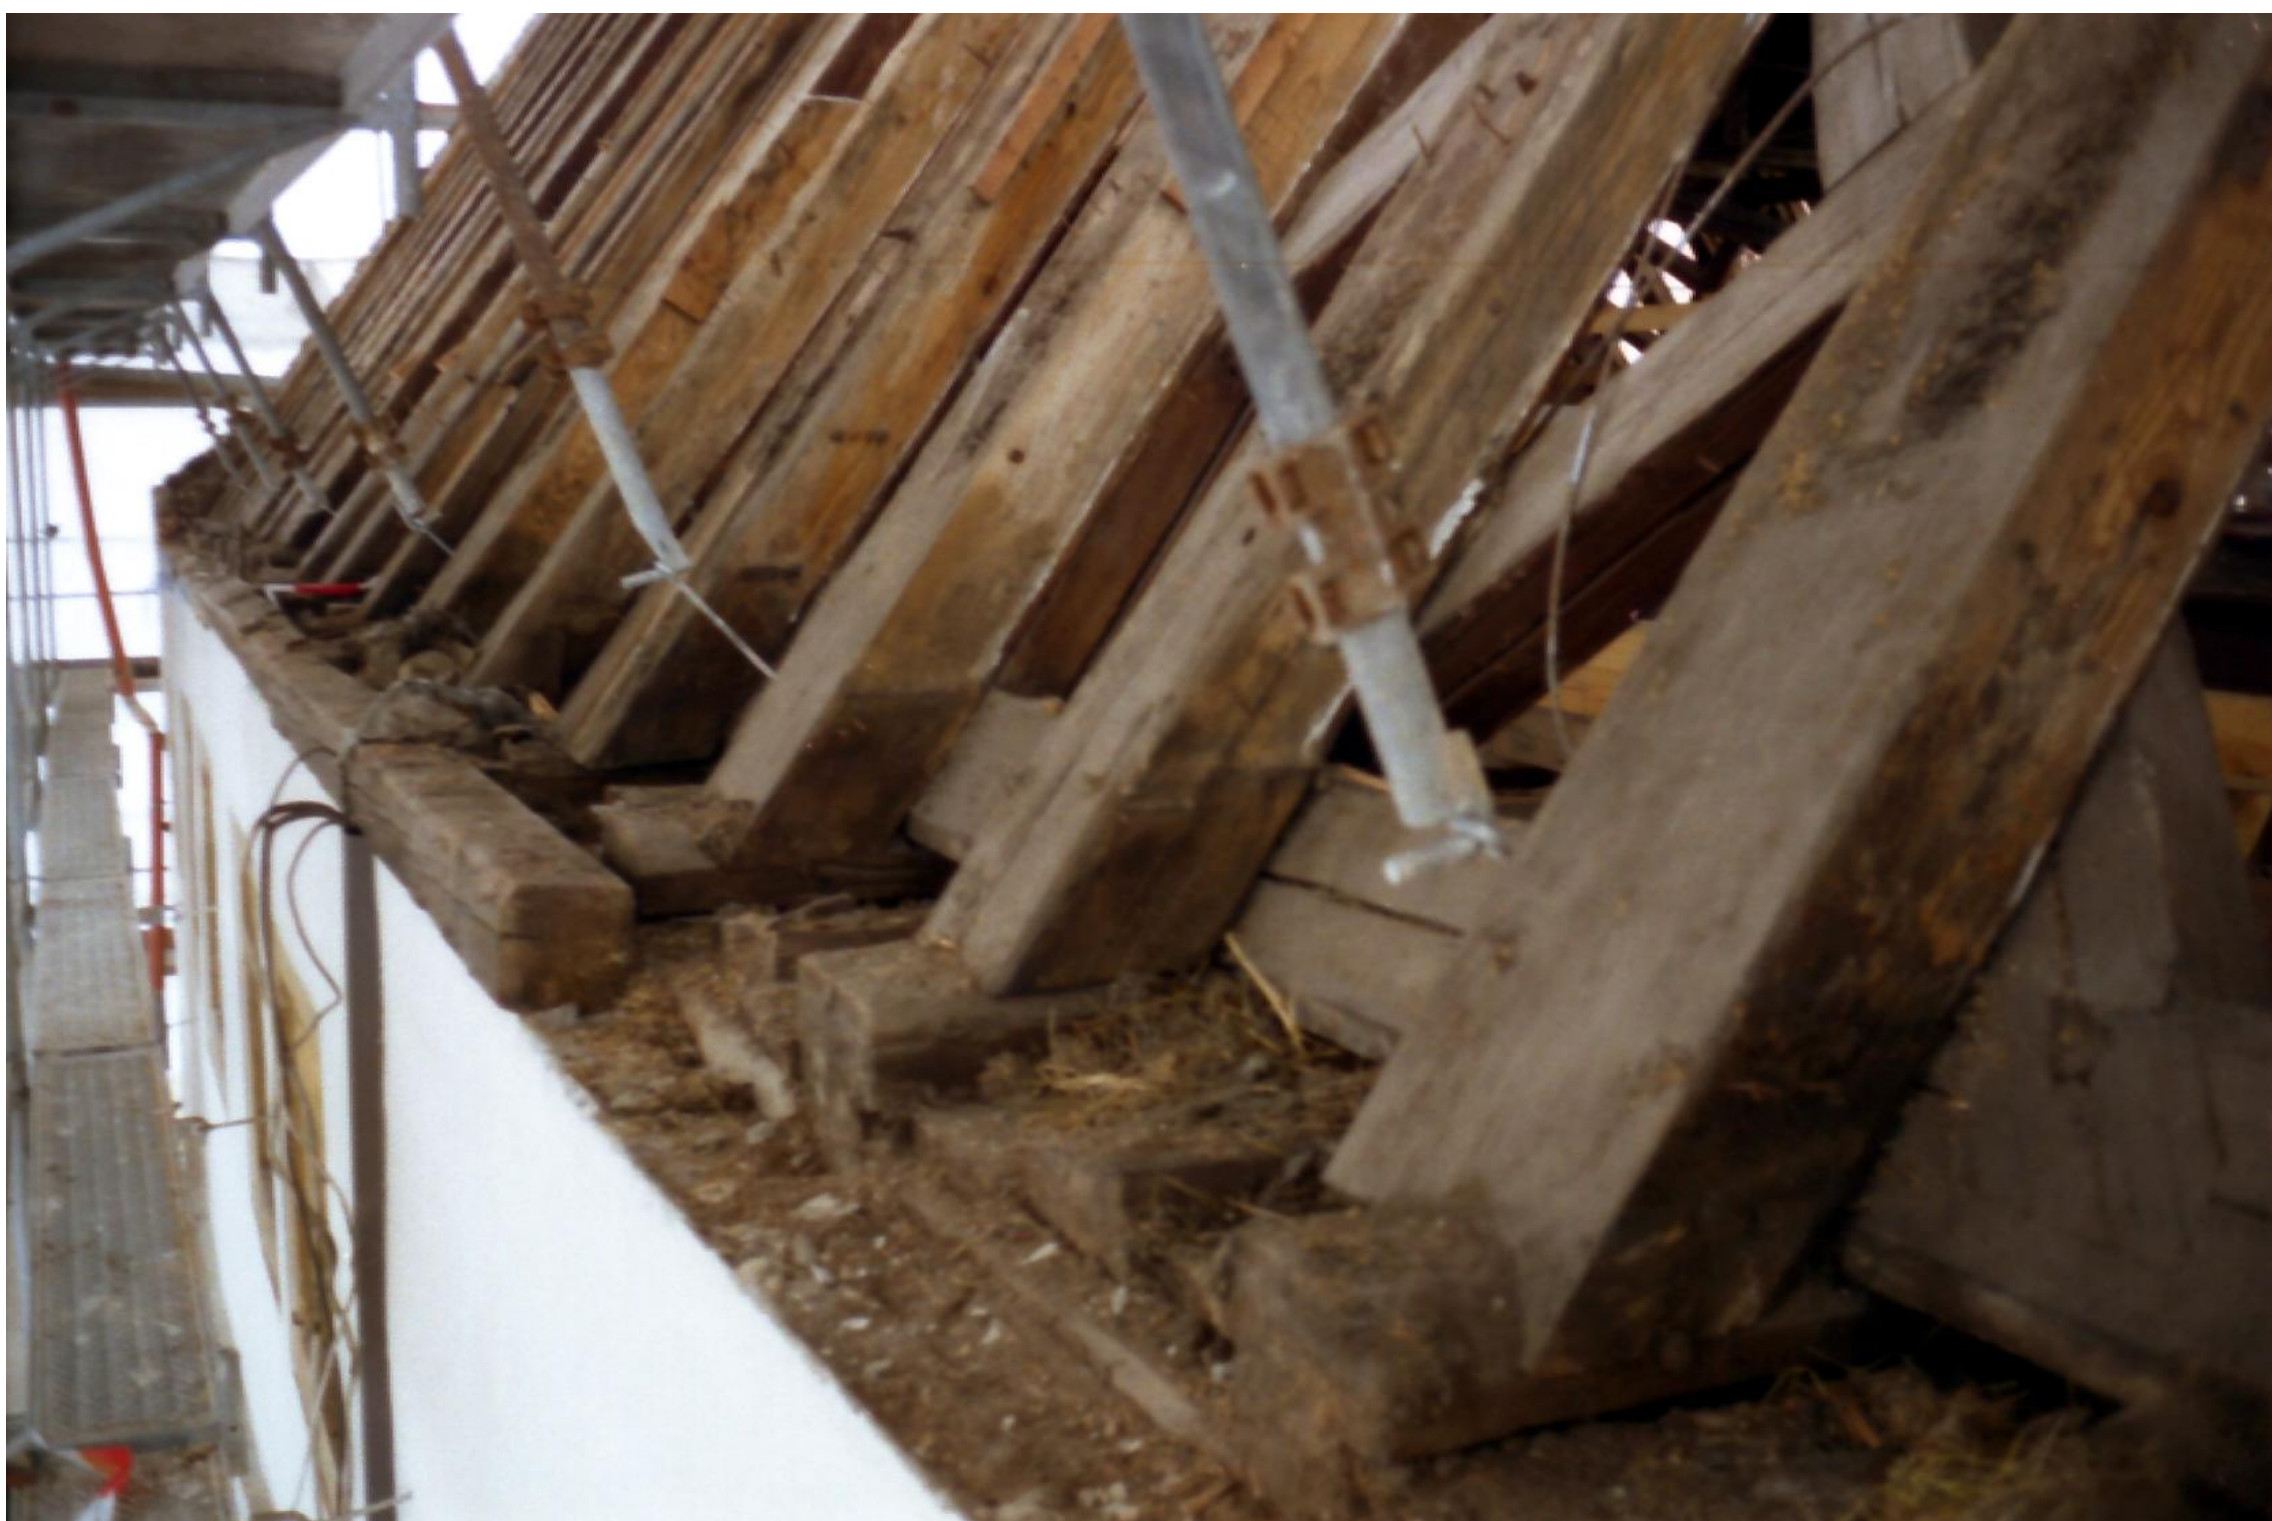
TRAUFE DACHSTUHL NACH DER FREILEGUNG

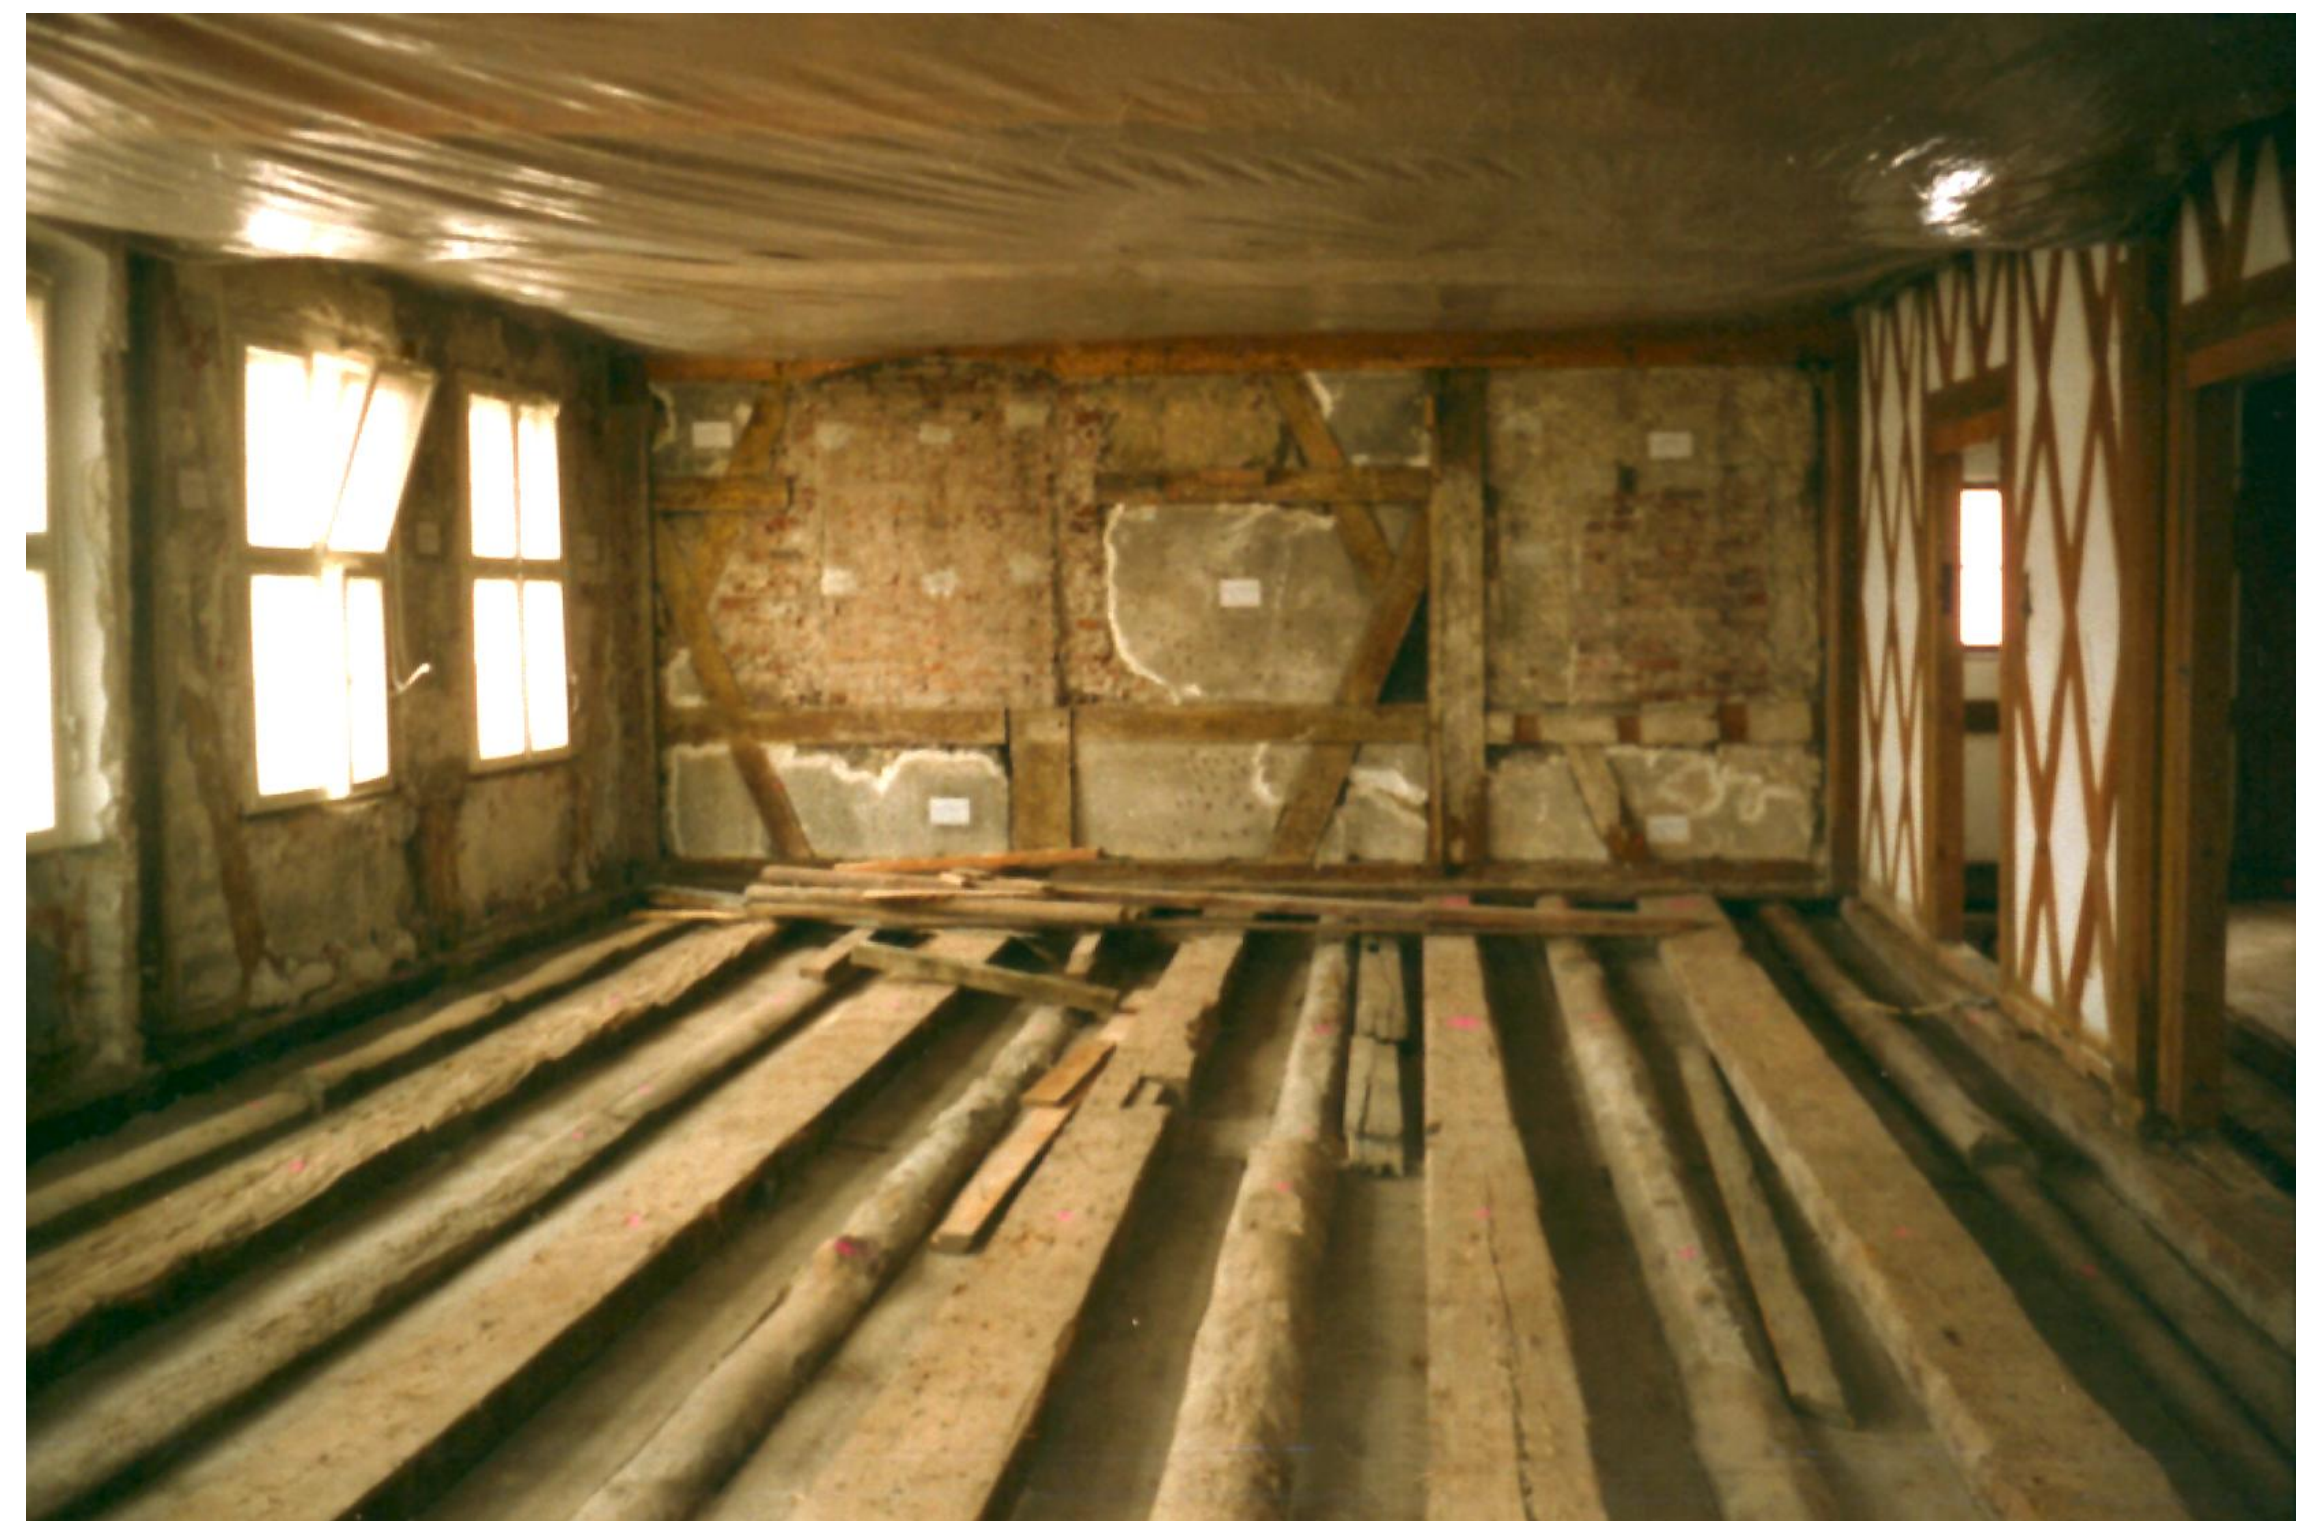
NACH DER FREILEGUNG DER HISTORISCHEN BAUSUBSTANZ

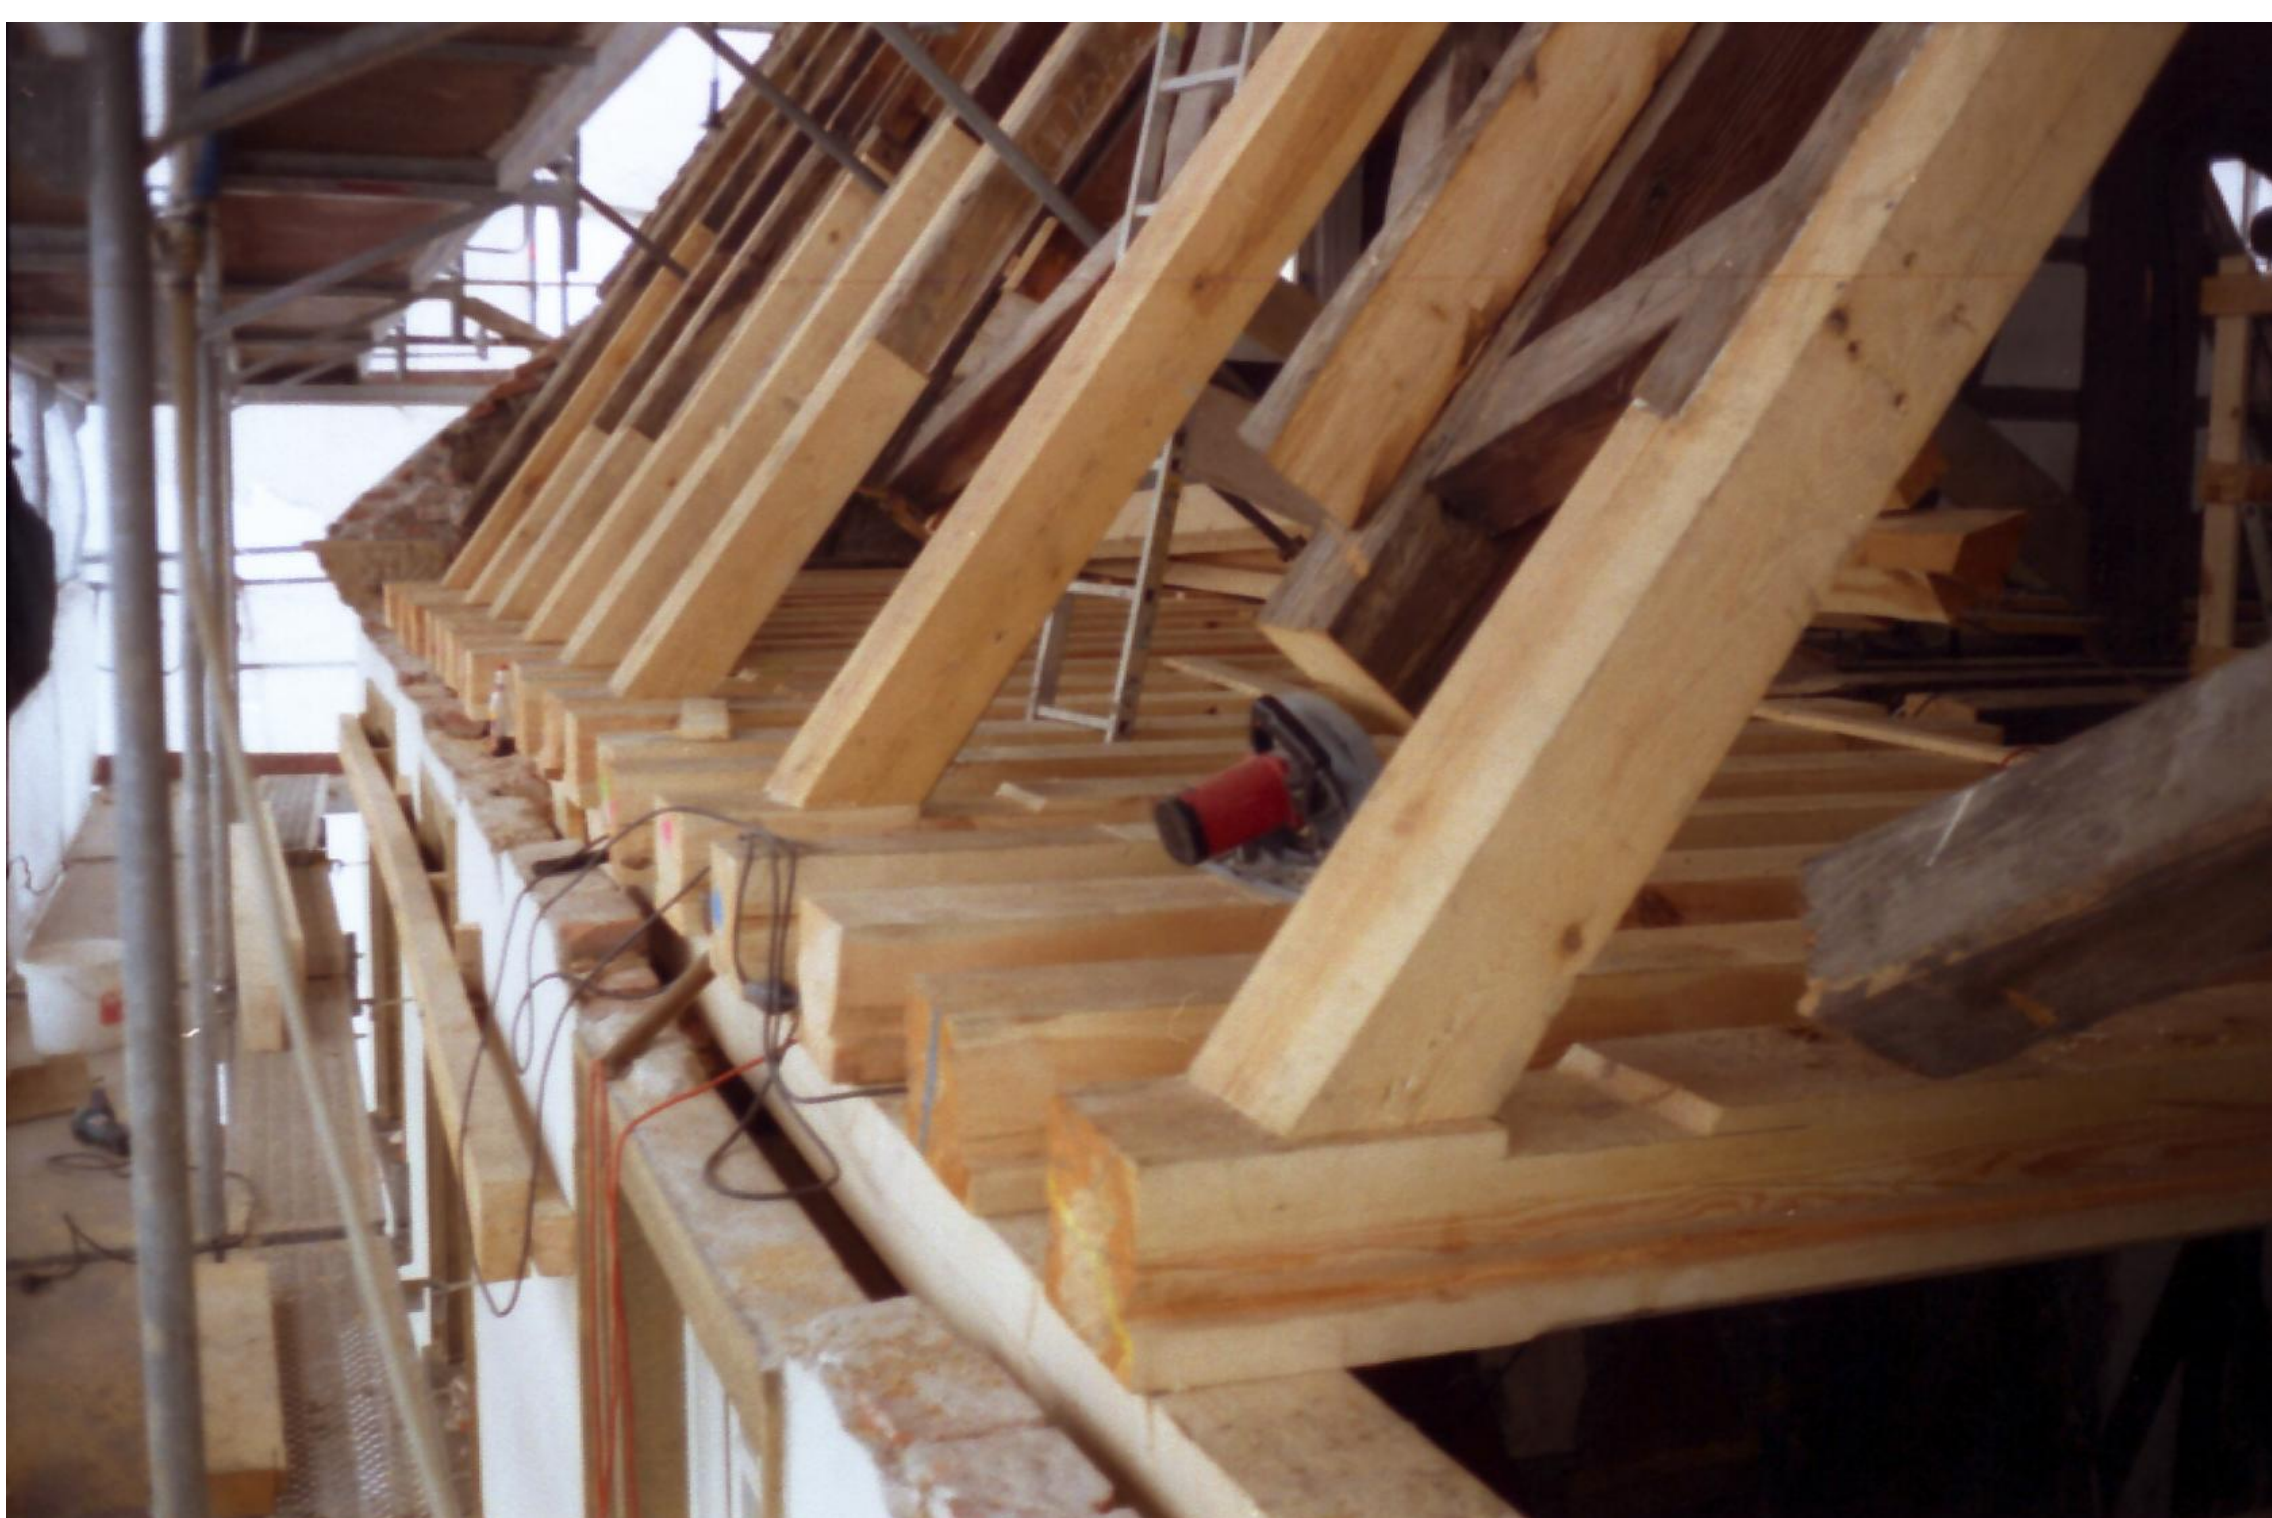
TRAUFE DACHSTUHL WÄHREND DER REPARATURARBEITEN

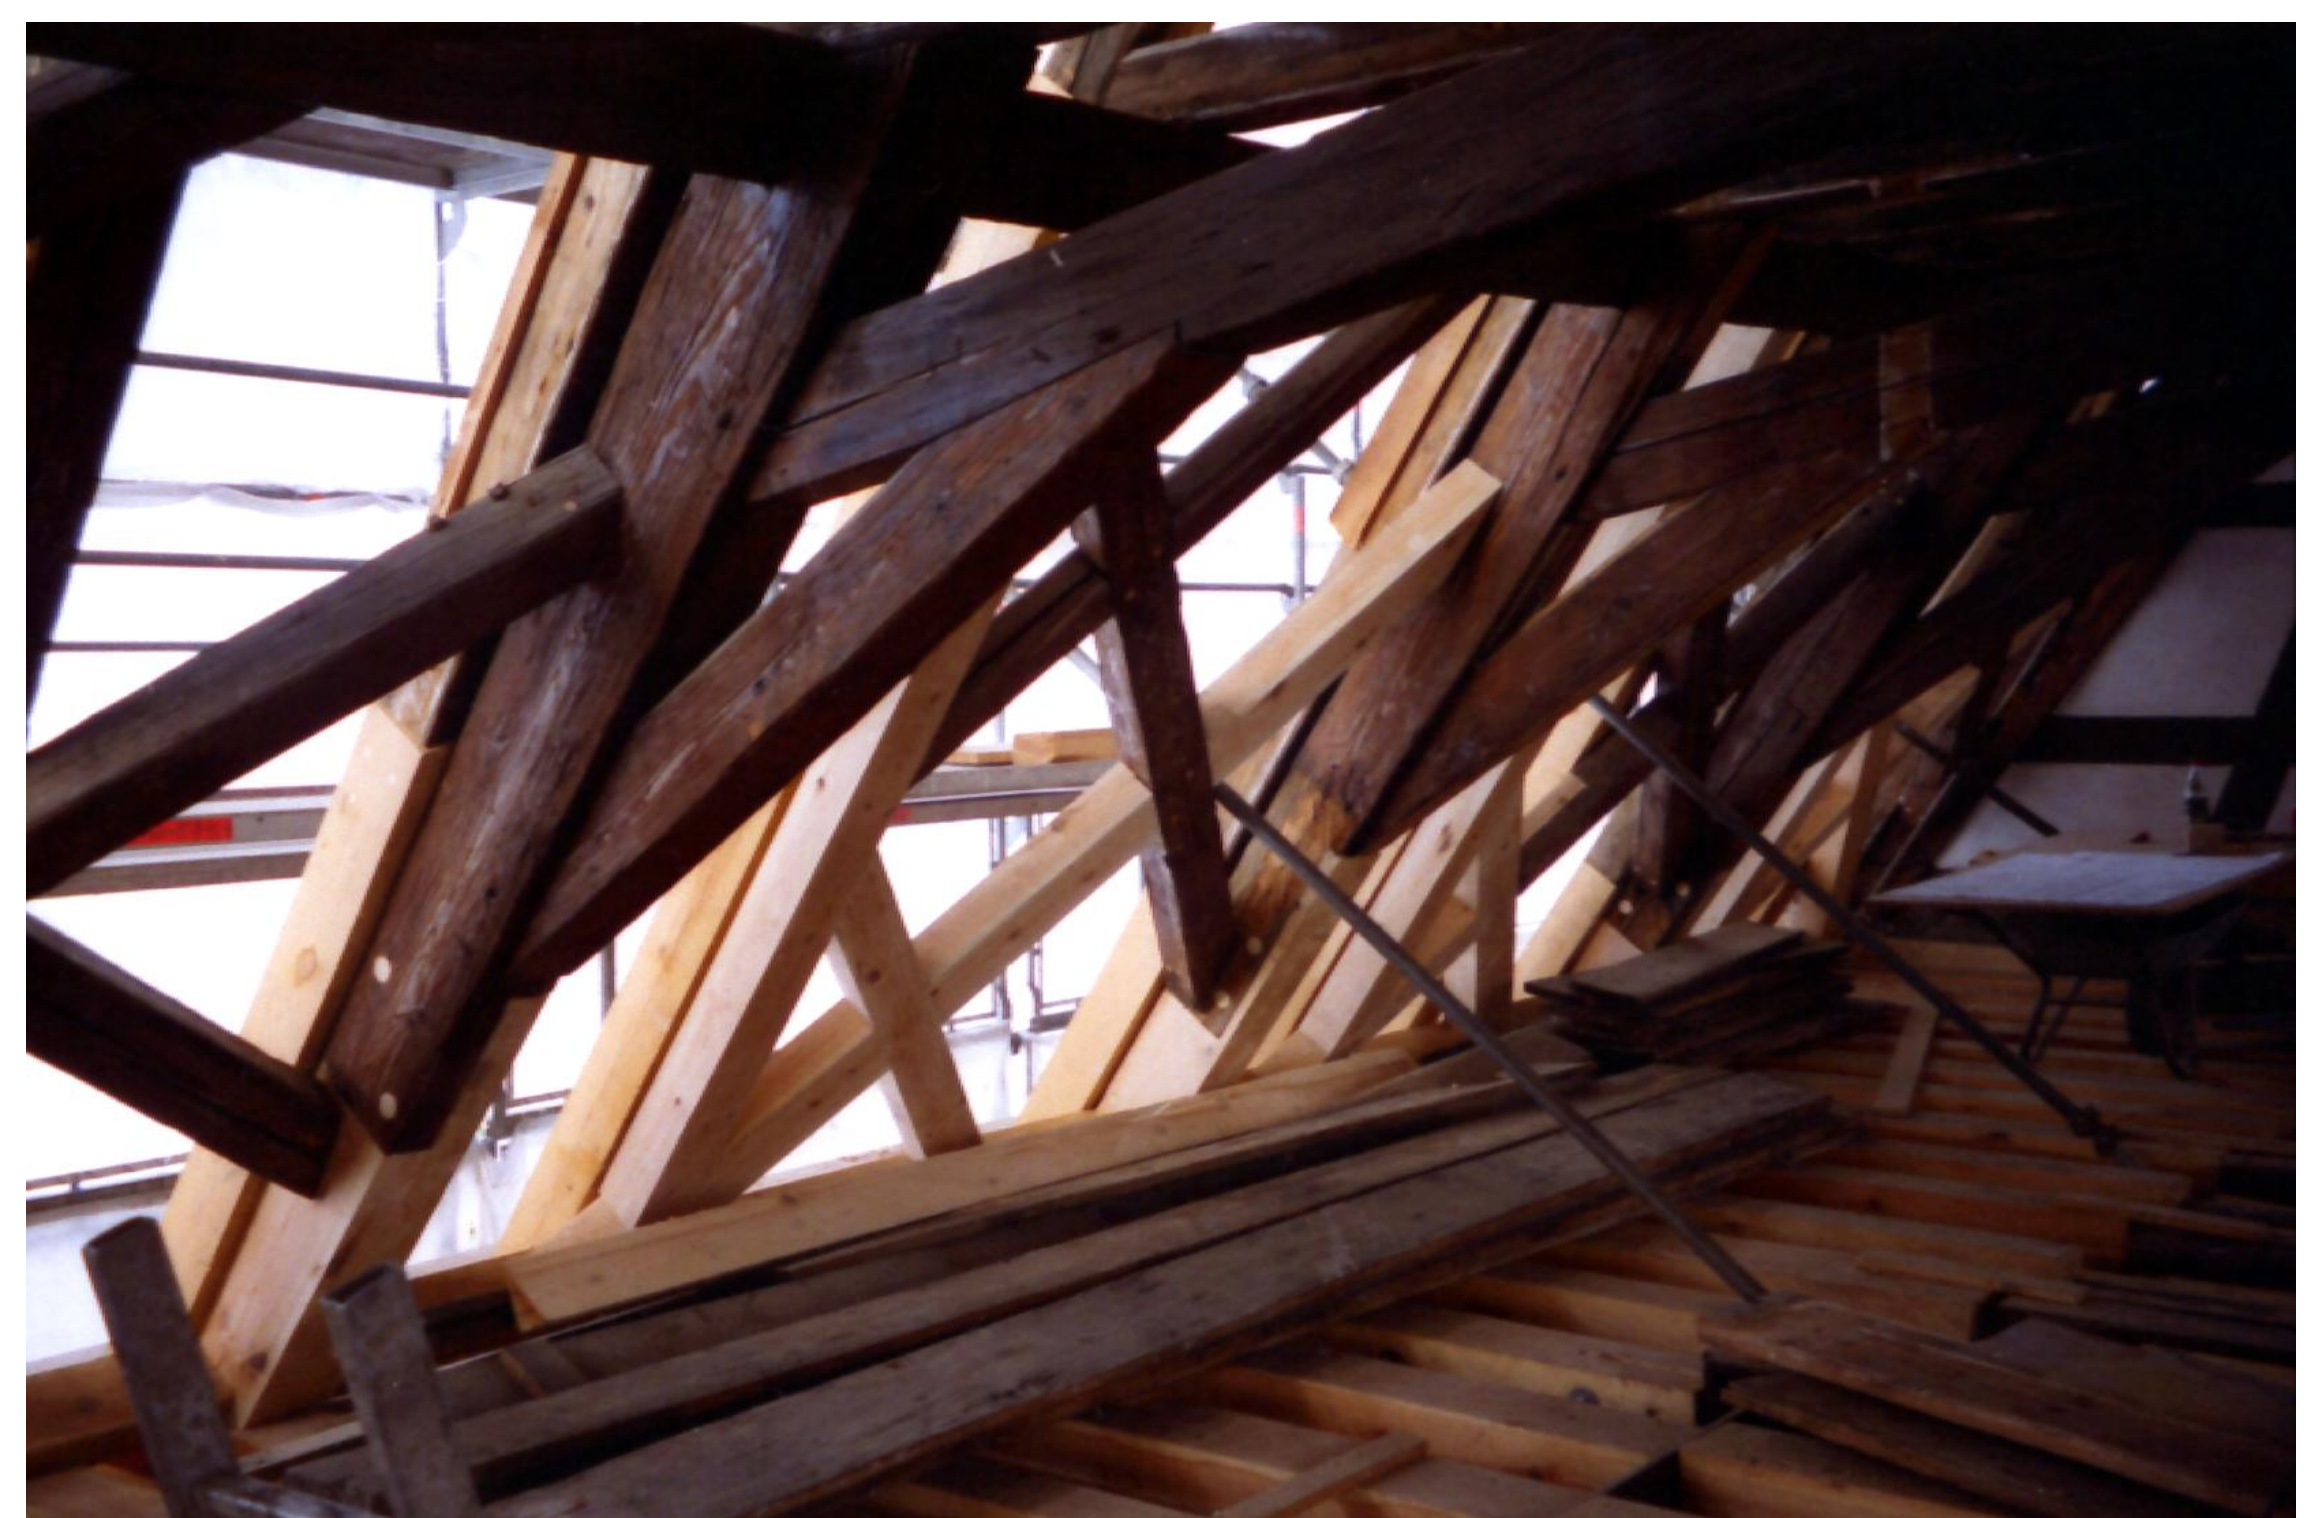
1. DAGHGESCHOSS NACH REPARATUR DER ANDREASKREUZE
